Wenn der Berg rutscht

von Carlo Bonanno und Massimo Magnani

Projektumfang «Grande Frana di Ancona»

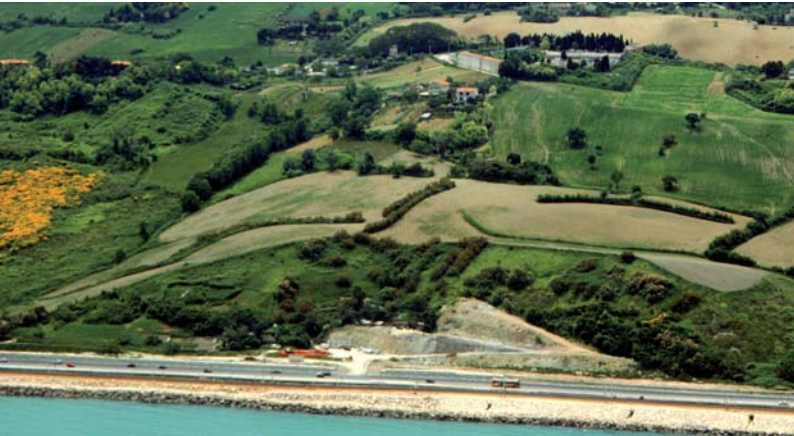
■ Der «Große Erdersch» aus heutiger Sicht.

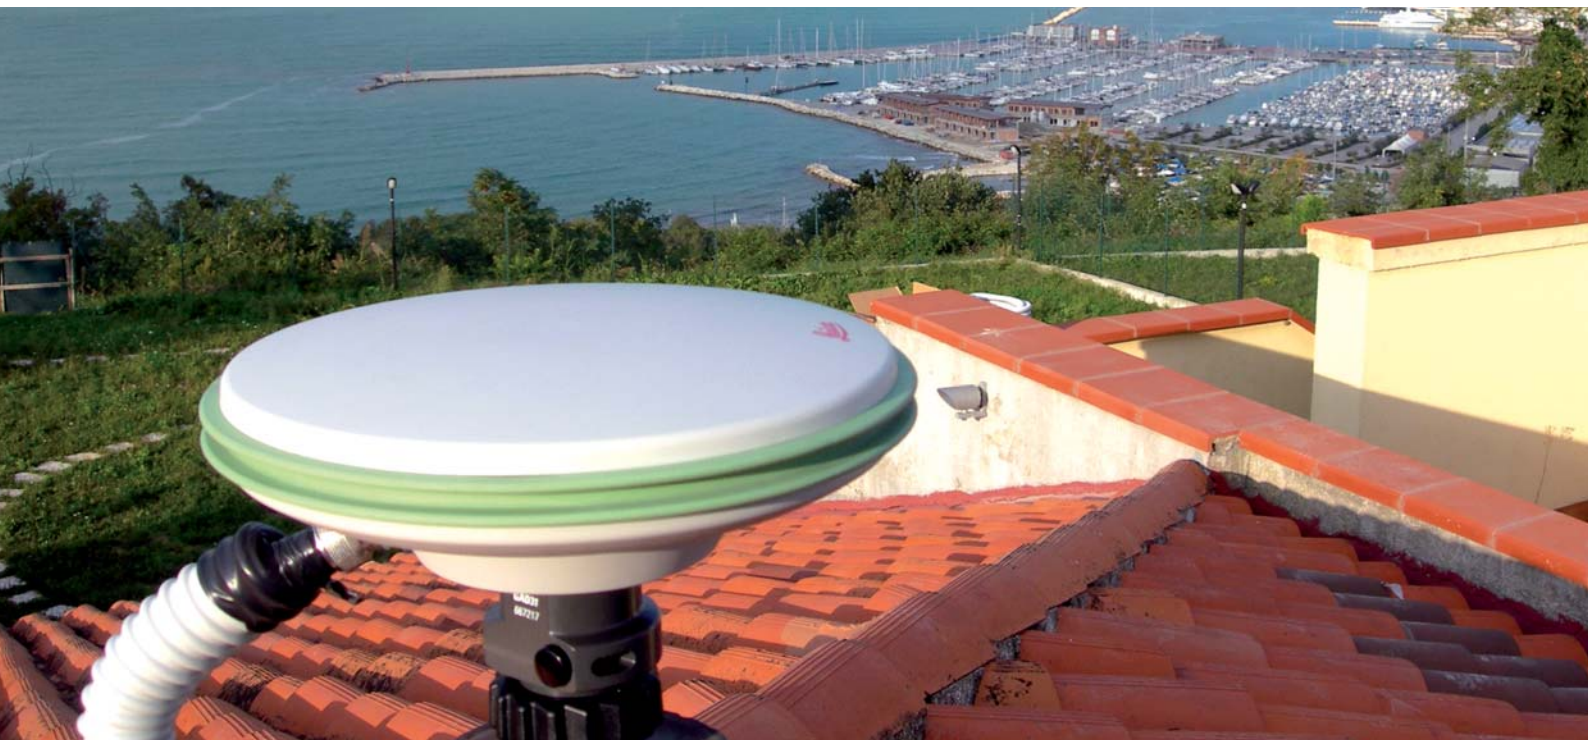
- 7 Totalstationen Leica TCA2003
- 7 GPS-Sensoren L1/L2 Leica GRX1200
- 26 GPS-Sensoren L1 Leica GX1210
- 230 Überwachungsprismen
- 40 Stromversorgungssysteme

- 1 Kommunikationssystem WLAN – HyperLAN
- 1 Echtzeit-Kontroll- und Leitzentrum für das Überwachungssystem mit der Software Leica GeoMoS und Leica GNSS Spider
